東日本大震災におけるプラントオペレーションに 関するアンケート調査報告書

(公社) 化学工学会 システム・情報・シミュレーション部会
プラントオペレーション分科会

2013年2月

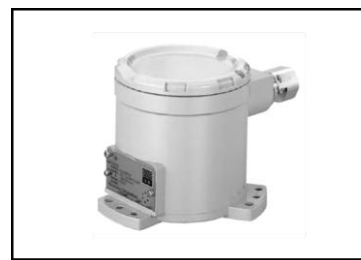
図 3.15 インテリジェント型地震計(SI センサ)

また、二次災害防止目的の地震動計測においては、その地震動が建造物にどの程度の被害を与えるのかを知ることが必要であり、SI (Spectrum Intensity) 値が使用されている。SI 値は、建造物への地震動による破壊力を表すひとつの指数であり、Dr. G. W. Housner により提唱された (図 3.13)。この SI 値は建造物への被害度との相関が高く、計測震度とも相関が高いことが確認されている (図 3.14)。最新型地震計では、加速度や計測震度はもとより、この SI 値さらには地震動波形から地盤の液状化判定をリアルタイムに計測・演算できるインテリジェント型の地震計も登場している (図 3.15)。

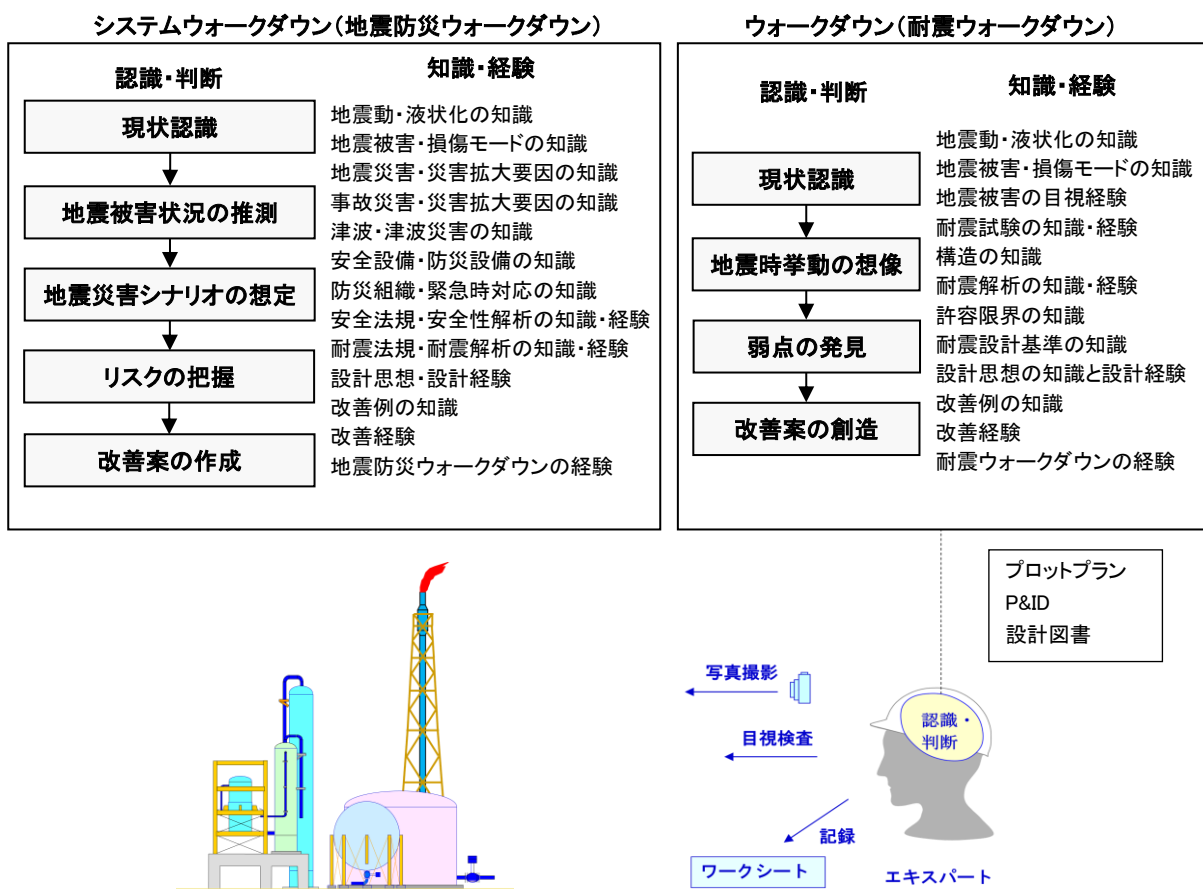
図12 ウォークダウンによる診断と改善案作成

既設プラントの諸設備の耐震診断は、目視で可能な範囲で、地震時の挙動を想像しながら効率的、効果的に審査を進め、必要と判断された場合には定量的な評価を行う。診断の対象は、高圧ガス設備、危険物施設等の他、保安・防災に係る電気設備、計装設備、非常用(保安用)用役設備、通報設備、非常用照明設備などが優先される。弱小構造物は周辺構造物との干渉の影響も評価する。歩きながら審査することから、欧米ではウォークダウンまたは耐震ウォークダウンと呼んでいる。

防災体制の診断では、現場を見て周り、その場で地震被害状況を推測し、事故が起きた場合の地震災害のシナリオ(ET)を想定し、設備の損傷し易さと災害への進展し易さから、地震災害のリスクを感覚的に評価する。必要と判断された場合には定量的評価を行う。リスクが大きいようであれば、構造の弱点や防災体制の不備を改善し、リスクを軽減することを考える。

地震時挙動の想像では過去の地震被害と損傷モードを思い浮かべ、地震災害シナリオの想定では過去の地震災害・事故災害と災害拡大要因を思い浮かべる。ウォークダウンを仕組みとして発展させるには、データの蓄積・整備、教材の作成、研修など、組織的な対応、取り組みが必要となる。
